Notice d'inspection PFL à sangle MSA Latchways

29 mai 2019

PS19014-02

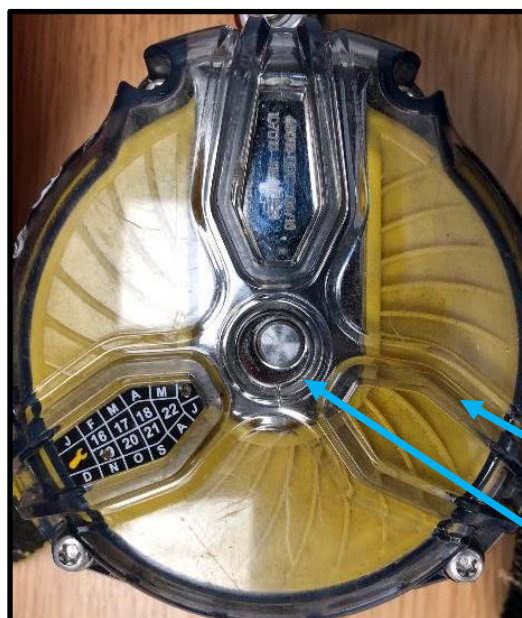
Figure 1 – Arbre central non évasé

Boîtier intérieur
jaune

Arbre central

- 1) Assurez-vous que le PFL à sangle dispose d'un boîtier intérieur jaune (voir la figure 1). Si votre PFL à sangle ne dispose pas d'un boîtier intérieur jaune, aucune autre action n'est nécessaire.

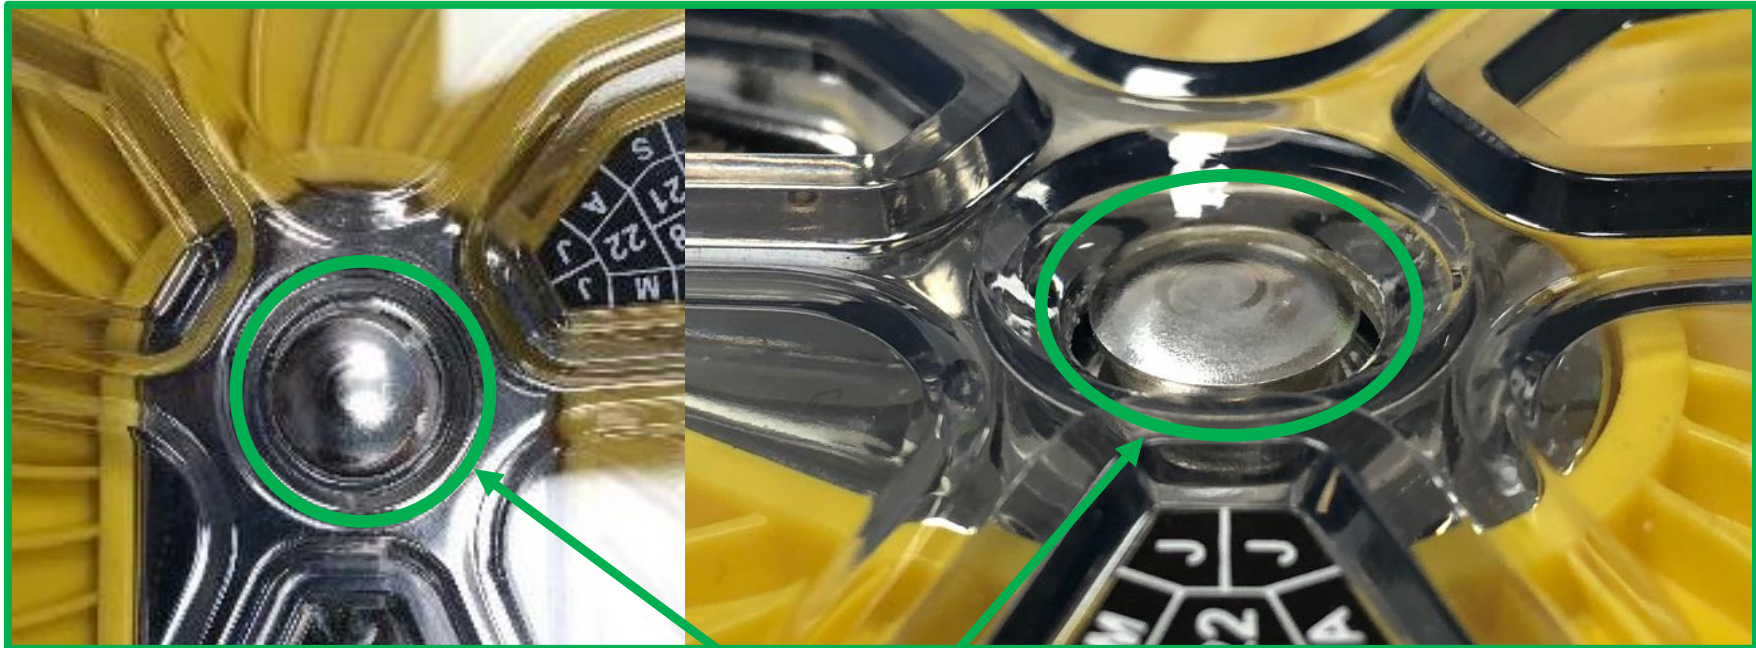
Figure 2 – Extrémité d'arbre évasée

- 2) Inspectez l'extrémité de l'arbre qui se trouve du même côté du PFL que le boîtier intérieur jaune.
 - a. Inspectez visuellement l'arbre afin de détecter s'il a une extrémité évasée, comme indiqué à la figure 2.
Si l'extrémité de l'arbre n'est pas évasée, comme indiqué à la figure 3, **mettez le PFL hors service** et suivez les étapes de la section « Remplacement des PFL affectés ».

Inspection de l'étape 2b visant à confirmer la conformité

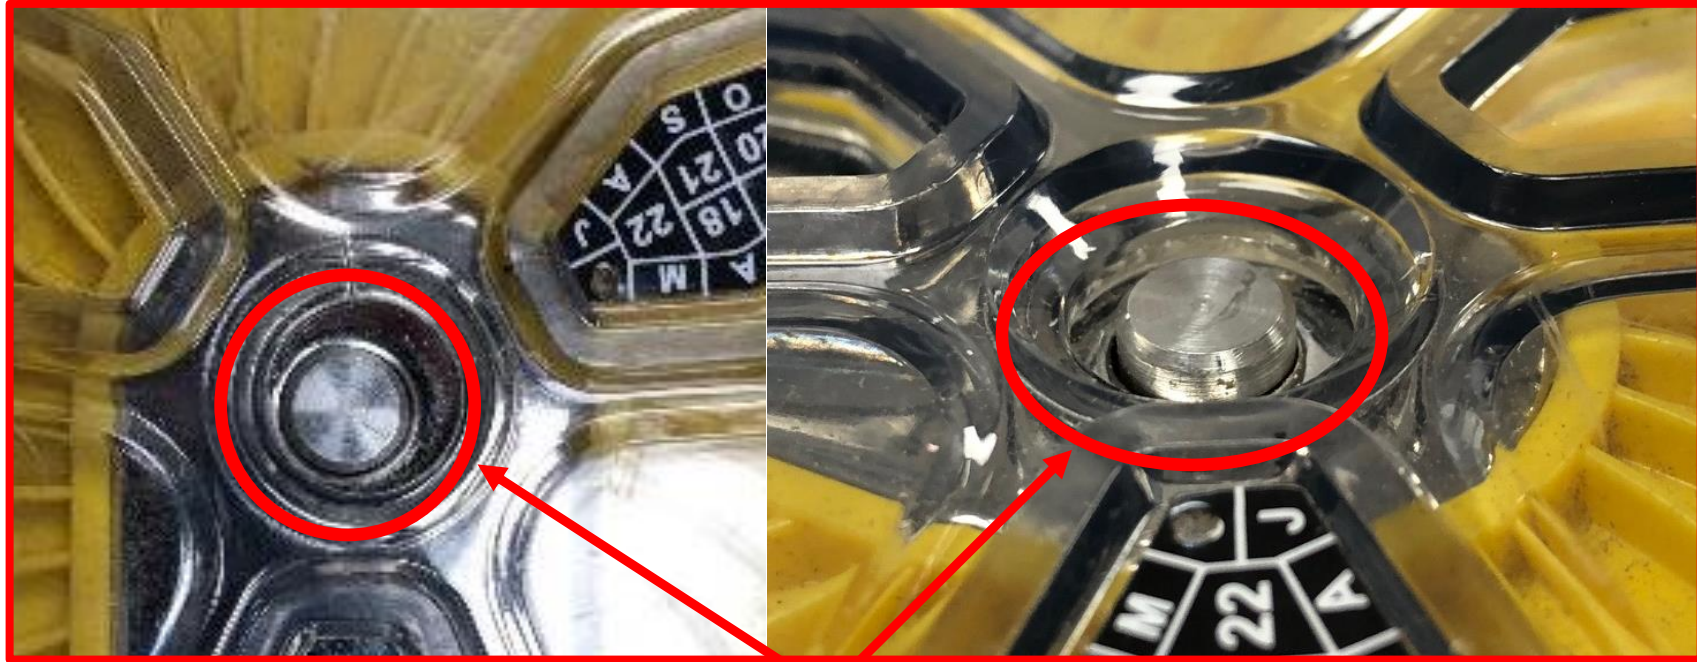
Figure 3 – Extrémité d'arbre non évasée

En cas de manipulation brutale, un arbre central non évasé peut se déplacer entièrement hors du PFL à sangle. Si l'arbre se déplace entièrement hors du PFL à sangle, celui-ci continue à se dérouler et à se rétracter lors de l'utilisation normale, mais n'arrête pas une chute.

METTRE HORS SERVICE

Si vous possédez des PFL à sangle avec un arbre central non évasé, nous remplaçons ces derniers gratuitement.

Pour faire remplacer votre PFL, veuillez remplir le *formulaire de retour/remplacement de PFL à sangle MSA Latchways* ci-joint et l'envoyer par e-mail au service client de MSA à l'adresse correspondante ci-dessous. Les PFL de remplacement vous seront envoyés et nous vous ferons parvenir des instructions pour le retour des PFL affectés.
